Первый заместитель директора — главный инженер
ГК «Система-Сервис»

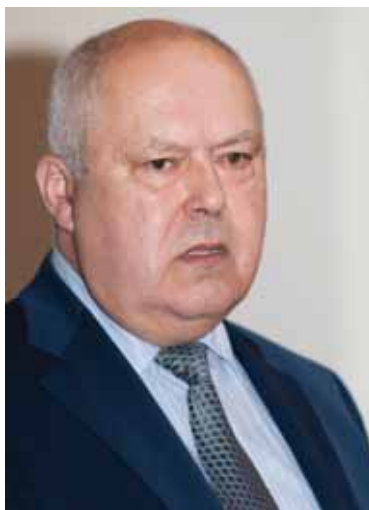
Для показательности рассмотрен эксплуатационный опыт механизированной добычи с помощью УЭЦН битумной нефти с ис-

с неглубоким (около 100 метров) залегаем продуктивных пла- стов — приступили к добыче би- тумной нефти по технологии вы- сокотемпературного парового воздействия на пласт, или иначе парогазового дренажа (техноло- гия SAGD) с использованием УЭЦН.

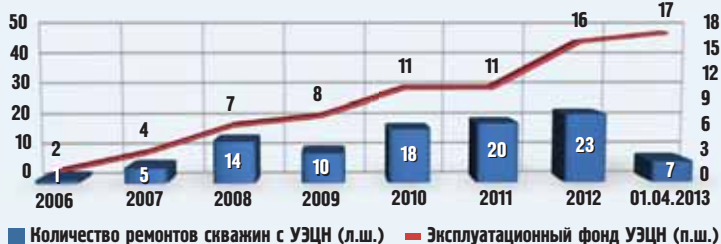
Отказы оборудования имеют место по разным причинам, но при этом МРП на 01.04.13 уже до- стигает более 200 суток. При том количестве насосов (89), которые были спущены, результат, без- условно, позитивный (см. «МРП скважин с УЭЦН»).

Добыча битумной нефти на этом месторождении изначально осуществляется в основном с ис- пользованием отечественного оборудования, благодаря чему нарабатывается собственный опыт. За период 2006–2012 годов произошел рост по количеству скважин и, естественно, по ре- монтам (см. «Динамика эксплуа- тационного фонда...» и «Динами- ка средней наработки...»).

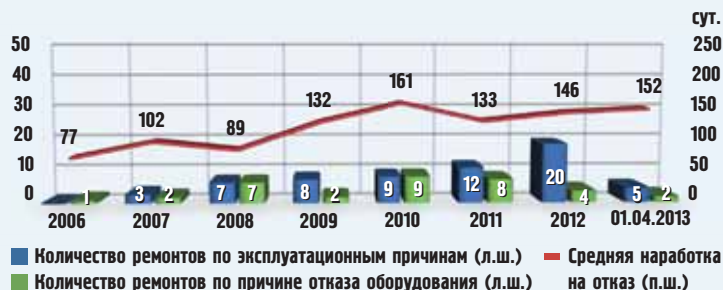
В 2008 году средняя наработка на отказ поднятых установок по причине отказа гидрозащиты составляла 41 сутки. Но с применением более термостойких РТИ из фторэластомера «Афлас» (теплостойкость не ниже 250°С) производства ООО «РЕАМ-РТИ» наработку на отказ гидрозащит удалось поднять до 200 суток.

В чем проблемы?

В отказах традиционного оборудования основная доля (до 66%) приходится на гидрозащиту ПЭД, что позволяет отнести их к системной проблеме

- свойствами эластомеров, которые будучи газопроницаемыми пропускают внутрь гидрозащиты ПЭД газы, а будучи наполненными техническим углеродом, полярными полимерами обладают высокой адгезией к продуктам скважинной углеводородной среды.

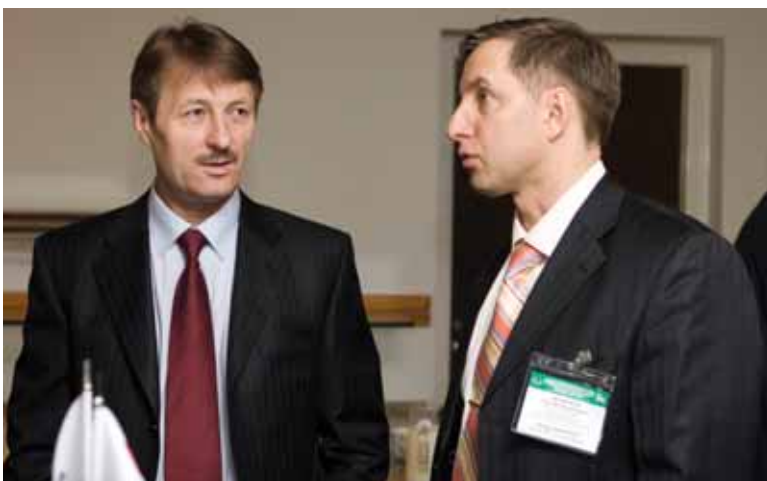
За весь семилетний период механизированного способа экс- плуатации битумных скважин Ашальчинского месторождения было произведено 99 подземных ремонтов, из них 64 ремонта по эксплуатационной причине и 35 ремонтов по причине отказа обо- рудования. Средняя наработка поднятых установок выросла с 77 суток в 2006 году до 152 суток на начало 2013 г.

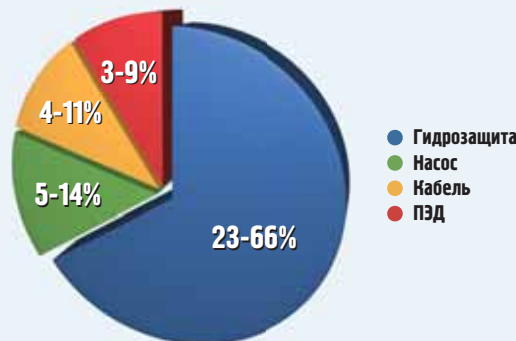
Иными словами, проблема традиционных гидрозащит с диафрагмами побудила применительно к оборудованию, которое было спущено на Ашальчинском месторождении, рассмотреть

В этой связи огромный интерес представляют зарубежный опыт применения нефтедобывающего оборудования для добычи битумных нефтей методом SAGD и рекомендации по исполнению гидрозащит. Сегодня для условий технологий типа SAGD используются конструкции гидрозащиты с металлосильфонными компенсирующими органами.
